EL CHIADO UNA CUIDADOSA RECUPERACION

Después del gran incendio de Lisboa, esta operación pretende combinar tradición y modernidad.

Texto y planos: V.M. PESSANHA VIEGAS.

Ingeniero Civil. Director del Gabinete de Recuperación del Chiado.

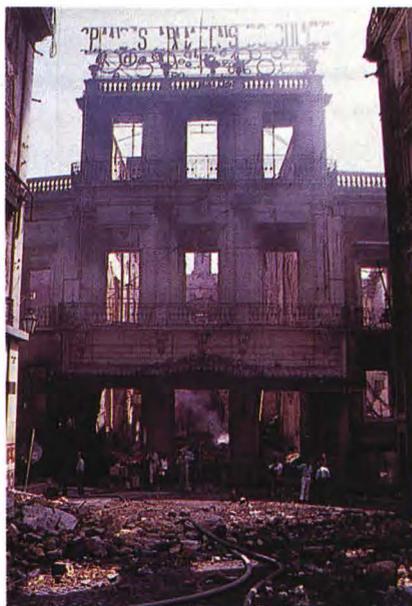
Fachada de uno de los edificios siniestrados en el incendio. A la derecha, imagen aérea de la zona del Chiado, entre la Baixa Pombalina y el Bairro Alto.

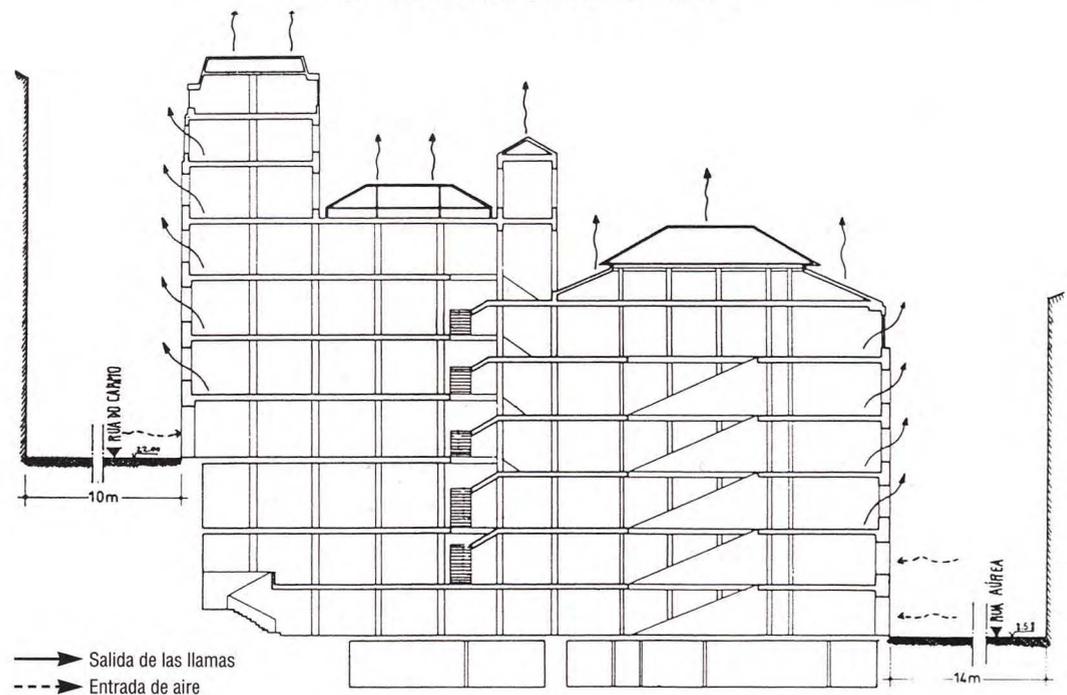
SECCION DEL EDIFICIO DO GRANDELLA. ESQUEMA DE LA PROPAGACION DE LAS LLAMAS DEL INCENDIO

El incendio se localizó en los Armazéns do Grandella y se propagó rápidamente hacia los cercanos almacenes del Chiado, extendiéndose más tarde (por radiación, convección, explosión y la consiguiente dispersión de materiales incandescentes) a más de dieciséis edificios situados en las calles do Carmo, Nova do Almada, Ouro, Assunção y Calçada do Sacramento. De un total de dieciocho construcciones alcanzadas por las llamas, once quedaron completamente destruidas y siete parcialmente dañadas.
