## EDIFICIOS ADAPTADOS DE AUXILIO SOCIAL

Arquitectos: ANTONIO NAVARRO SANJURJO  
MIGUEL L. PEDRAZA Y MUNERA

Vamos a examinar brevemente el proyecto de Hogar Infantil "Don Juan de Austria", en el antiguo edificio de las Oficinas de Tranvías de Ciudad Lineal.

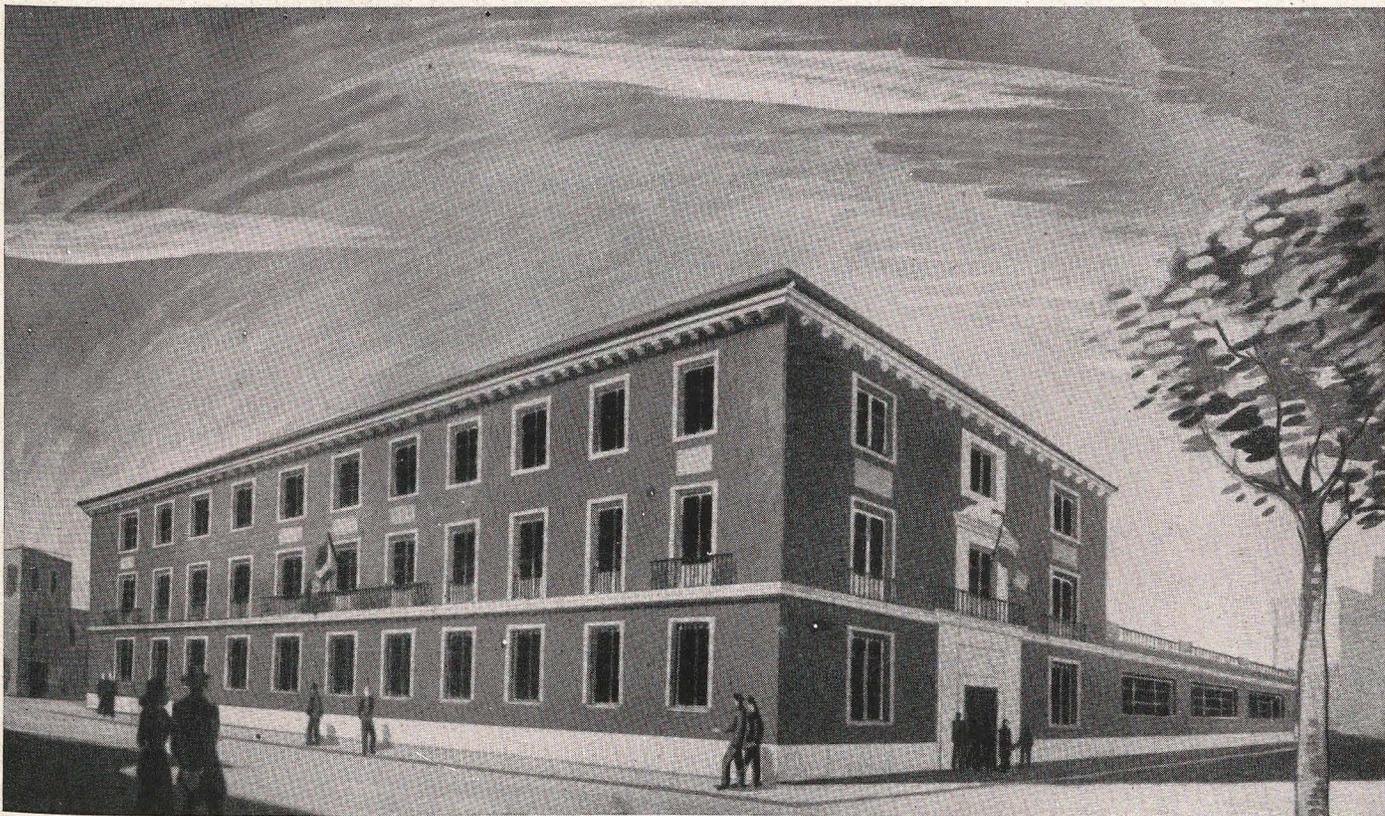
Perspectiva del Hogar infantil "Juan de Austria".

Este edificio constaba de un cuerpo principal de tres plantas la última de guardillas, y otro secundario de una sola planta, adosado a la fachada SE. del anterior. Interiormente se encontraba distribuido a base de pasillos centrales y pequeñas habitaciones a los costados.

Comparando las plantas y alzados del estado primitivo y las del estado actual se observa que el programa se ha desarrollado elevando la fábrica de la última planta, después de desmontar la cubierta, cuya armadura de hierro se ha modificado y vuelto a montar. Con esta operación se ha conseguido una tercera planta perfectamente habitable. La escalera, que estaba medio derruida, se ha trasladado a la crujía Norte, para conseguir una solución más adecuada. Con estas obras y una nueva distribución de

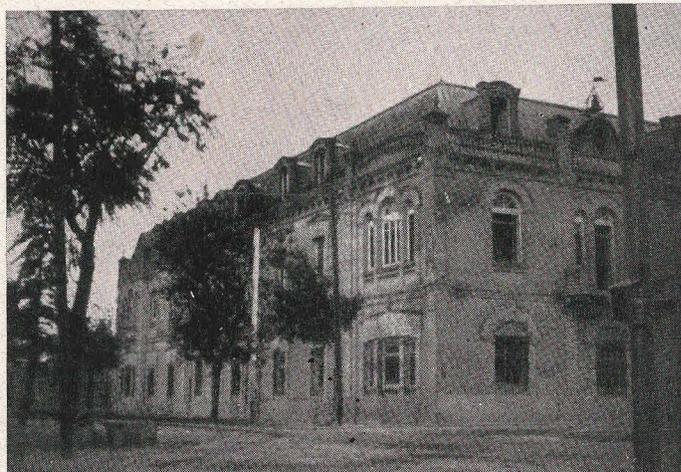
Estado primitivo.

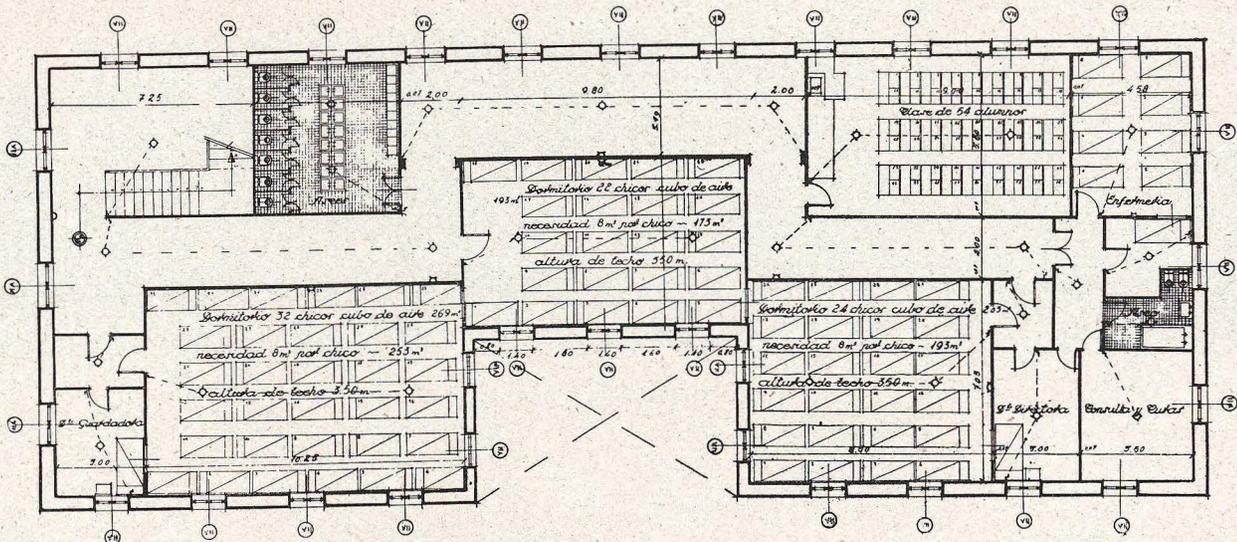
Planta segunda, reformada.

tabiquería se ha desarrollado el programa, situando en planta baja el vestíbulo de entrada, dirección, comedor, oficio y cocina. En planta principal, dormitorios y clases, y en la última planta, los dormitorios y clases correspondientes y la enfermería.

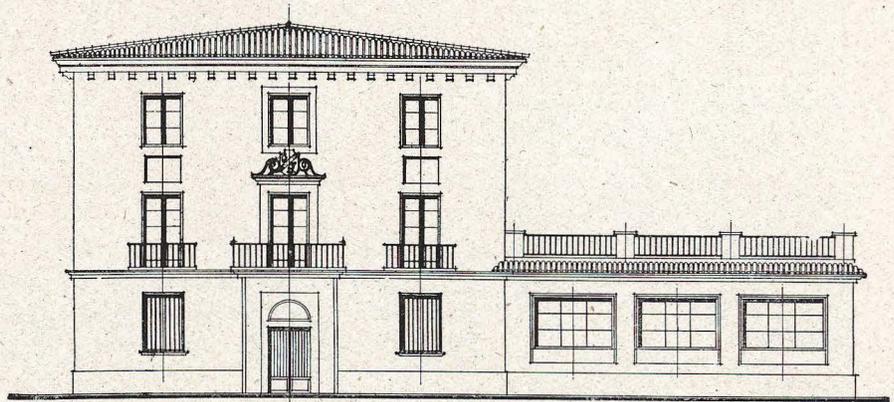
Fachada principal: estado actual.

Respecto a las fachadas, se ha realizado la transformación respetando en lo posible la ordenación de huecos.

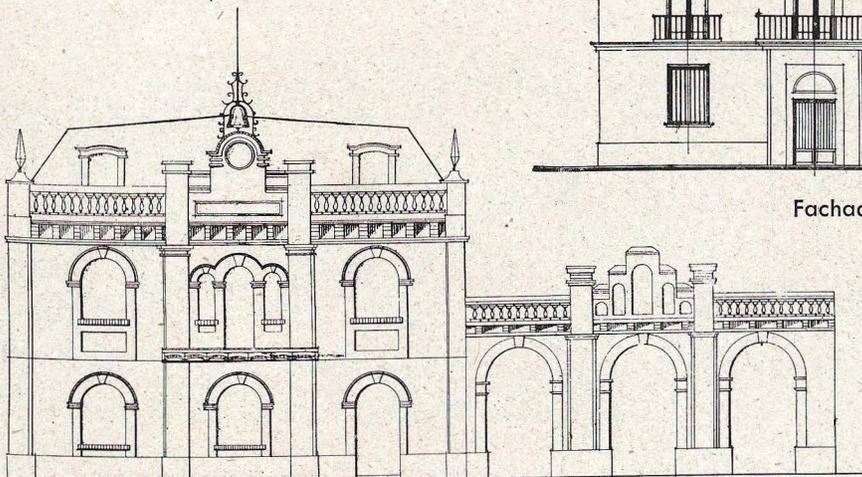
Fachada anterior: estado actual.

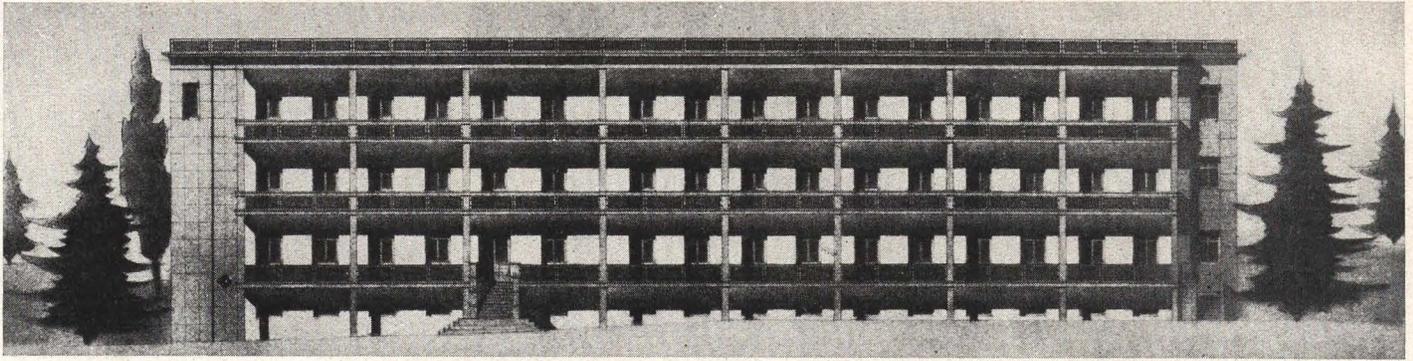
Hogar cuna. Edificio reformado.

*Esta circunstancia se aprovechó para incorporar esta zona al cuerpo principal de la edificación, anexionando aquélla a éste.*

*La capacidad así obtenida en el conjunto de las edificaciones permite acoger un total de 120 chicos.*

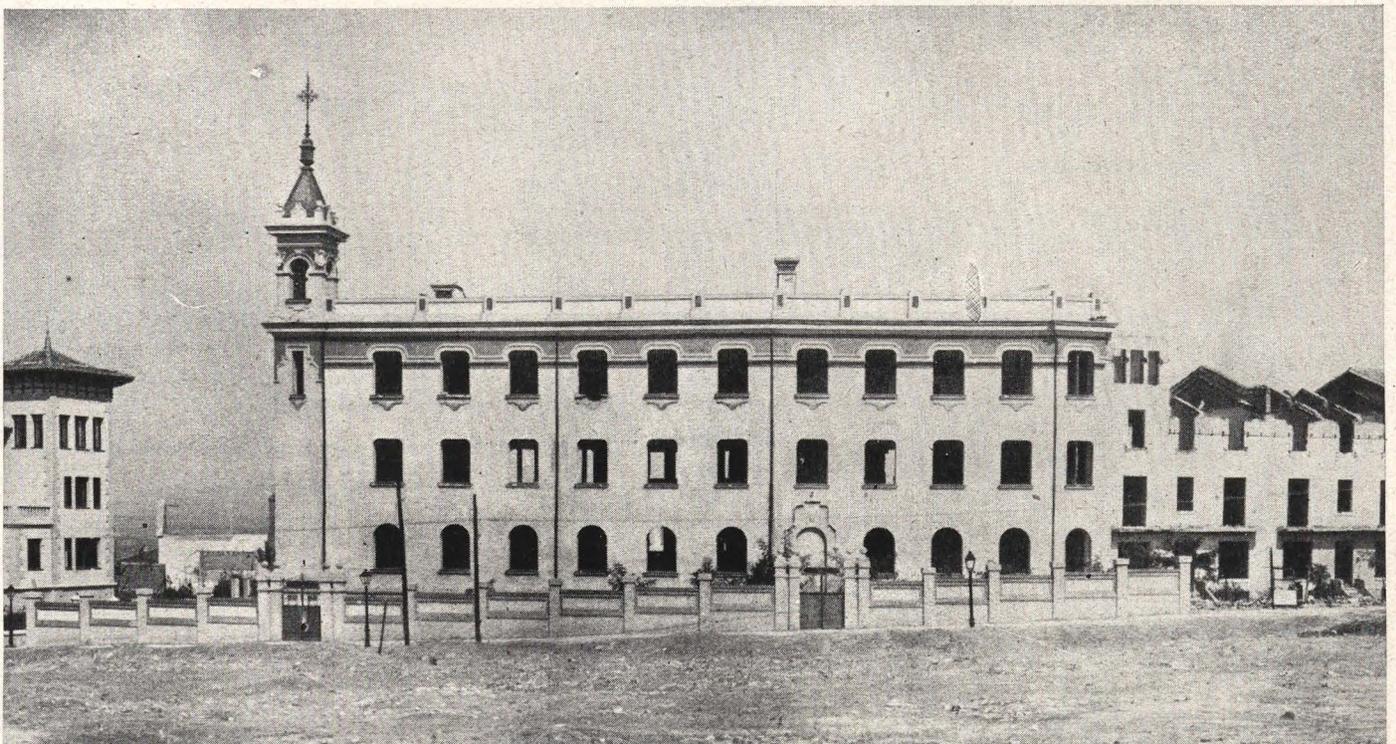
Hogar cuna. Estado primitivo del edificio.

Las edificaciones existentes constaban de dos zonas, una destinada a colegio propiamente dicho y otra en la que se desarrollaban algunas de las dependencias del mismo. Las características arquitectónicas de ambos no eran iguales; la ordenación de huecos y la altura de plantas era diferente. Incluso la calidad de la construcción cambiaba de una parte a otra, hasta el punto de que por haber estado estos edificios situados muy cerca del escenario de la guerra, la segunda zona resistió peor los efectos de la

*lucha, siendo ésta la causa de que al terminar la guerra estuviere casi derruida, conservando únicamente los muros de carga.*

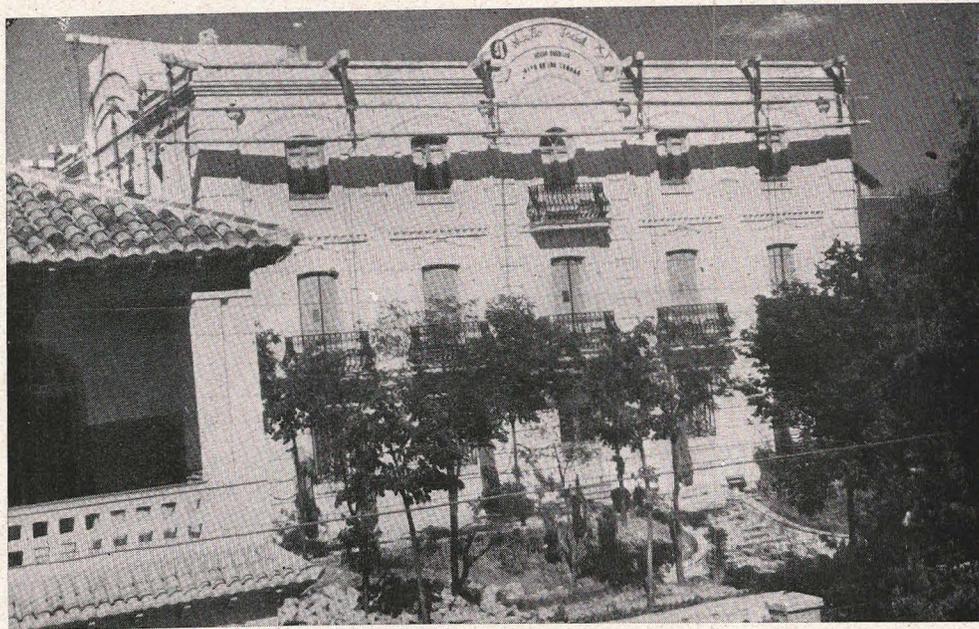
Fachada principal: estado primitivo.

A este grupo pertenece el Hogar Infantil "Alto de los Leones", enclavado en la calle de Arturo Soria (Ciudad Lineal). El edificio primitivo, que estaba emplazado en el centro de un jardín, se ha transformado, y a su alrededor se han construido una serie de pabellones destinados a clases, enfermerías, moradas del personal subalterno y servicios.

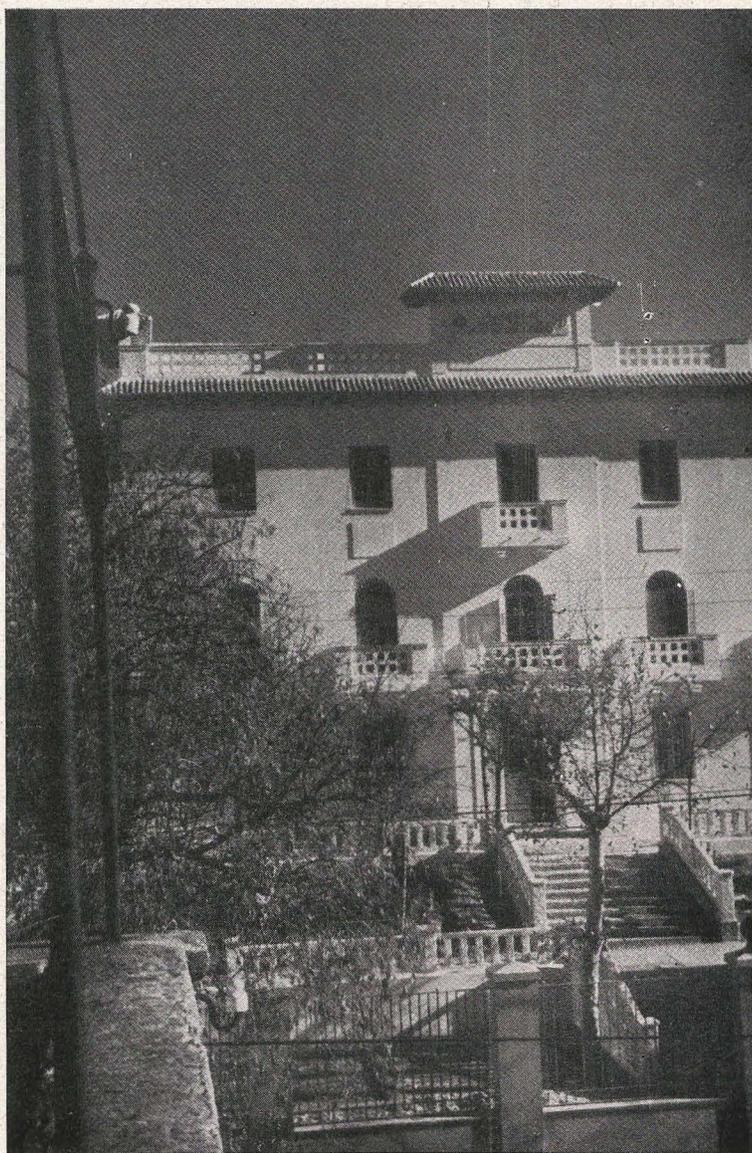
Fachada principal, transformada.
