# Senior 62

**Datos:** Se han analizado un total de 6 casos tipo correspondiente al Edificio Mirador de MVRDV + Blanca Lleó. La toma de datos se realizó los días 29 y 30 de septiembre de forma presencial en el edificio y a través de e-mail durante la primera semana de octubre. El código gráfico muestra en línea roja los cambios dentro de la vivienda: adición o mejora de materiales y acabados en paredes, suelos, tomas de luz, etc. En línea roja discontinua se representa lo que ha desaparecido, ha sido demolido o ha cambiado de sitio dentro de la vivienda, (el lavabo del pasillo, armarios, demolición de muros,...). En negro se representa lo que ha permanecido estable desde que se entregaron las viviendas hasta ahora. La toma de datos y los dibujos han sido elaborados por: Esther Jiménez Ruiz y Aida Salán Sierra.

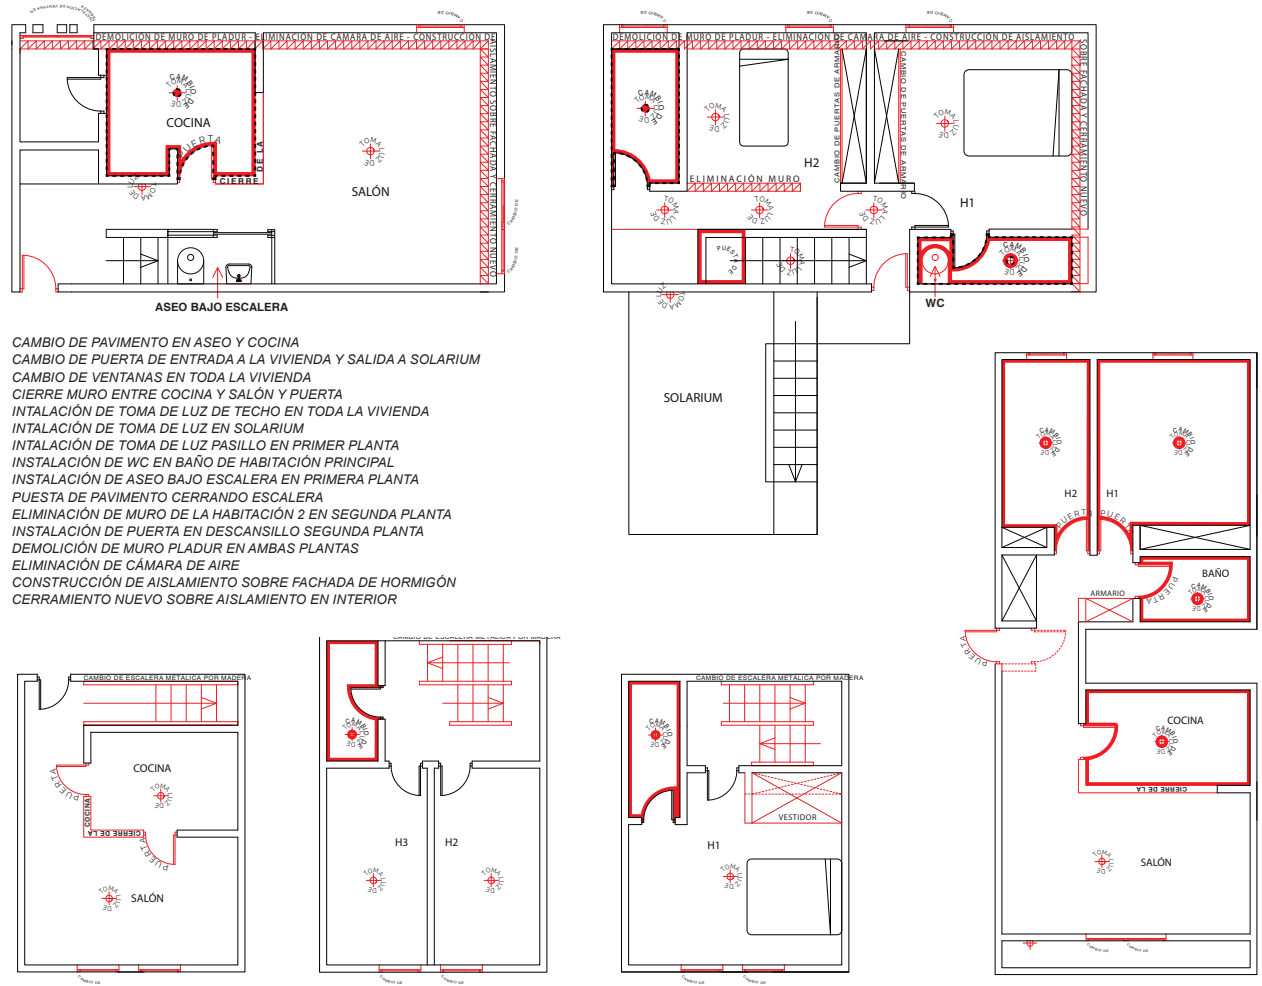
VT 19/3

CAMBIO DE PAVIMENTO EN ASEOS  
CAMBIO DE VENTANAS EN TODA LA VIVIENDA  
CIERRE MURO ENTRE COCINA Y SALÓN Y PUERTAS  
INTALACIÓN DE TOMA DE LUZ DE TECHO EN TODA LA VIVIENDA  
CAMBIO DE ESCALERA DE METÁLICA A MADERA EN TODA LA VIVIENDA  
INSTALACIÓN DE VESTIDOR MÁS GRANDE DE HABITACIÓN PRINCIPAL

TIPO VT 15/2

CAMBIO DE PAVIMENTO EN ASEOS, COCINA Y DORMITORIOS  
CAMBIO DE VENTANAS EN TODA LA VIVIENDA  
CAMBIO DE PUERTAS EN TODA LA VIVIENDA  
CIERRE MURO ENTRE COCINA Y SALÓN Y PUERTAS  
INTALACIÓN DE TOMA DE LUZ DE TECHO EN TODA LA VIVIENDA  
CAMBIO DE ESCALERA DE METÁLICA A MADERA EN TODA LA VIVIENDA  
INSTALACIÓN DE ARMARIO AL LADO DEL BAÑO  
ELIMINACIÓN DE MURO Y SEGUNDA PUERTA
