La reparación de los monumentos antiguos en España

Por L. TORRES BALBÁS, Arq.

LA REPARACIÓN DE LOS MONUMENTOS DE LA PRIMERA ZONA:
PROVINCIAS DE PALENCIA, ZAMORA, LEÓN, ORENSE, LA CORUÑA,
LUGO, ASTURIAS Y SANTANDER

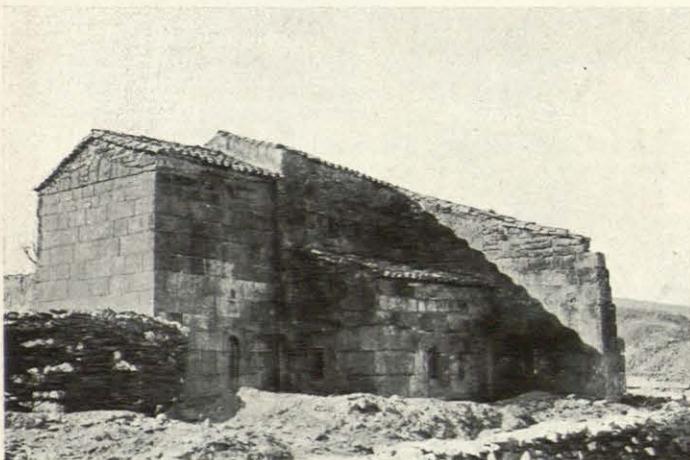
ZAMORA. SAN PEDRO DE LA NAVE. EXTERIOR DE LA IGLESIA AL COMENZAR A DESMONTARLA

Pero hablemos de la reconstrucción. Desmontóse el edificio por hiladas, numerando y señalando los sillares para su nueva colocación. Las bóvedas, de las que tan sólo se conservan los arranques, se han completado de ladrillo, así como algunos

arcos—los interiores de la nave de los pies y el de la puerta exterior de ésta, de la que quedaba únicamente la parte baja de sus jambas—. En ese brazo de los pies no subsistía resto alguno de abovedamiento, destruída la obra primitiva hasta el nivel de los arcos, por lo que se rehicieron los muros sobre éstos de lajas de mampostería, cubriéndole con una sencilla armadura de madera. De la linterna que debió existir en el crucero, tan sólo se conservaban unos pocos sillares en las enjutas de los cuatro arcos sobre los que se levantaría; se ha reconstruído de ladrillo, guarnecido exteriormente. No había *in situ*, ni se ha encontrado resto alguno de cornisa, por lo que colocóse, rematando los muros del templo reconstruído, una losa de piedra un poco volada sobre la que avanza la teja. Queda, pues, perfectamente diferenciado de lo primitivo, por la diversidad de materiales, todo lo añadido, que ha sido lo estrictamente necesario para no dejar mutilado el edificio. Verdadera restauración fué la de la linterna, ya que no se conocía su altura ni su disposición. Entre dejar el templo desfigurado y levantarla, basándose en monumentos análogos como el de Santa Comba de Bande, optóse por esta segunda solución. Sirva de ejemplo de cómo las reglas generales que se den para la reparación de los monumentos tienen siempre un carácter muy relativo, y aun sustentando criterios de máxima restricción, hay a veces que infringirlos. Exteriormente, San Pedro de la Nave había perdido, a causa de la ruina y transformaciones sufridas, su antiguo aspecto, en el que quedaba bien acusada la disposición central y cruciforme, hoy recobrada. El templo reconstruído parece un poco seco, como de obra recién acabada; esperemos que el tiempo y alguna vegetación le den un semblante más amable.

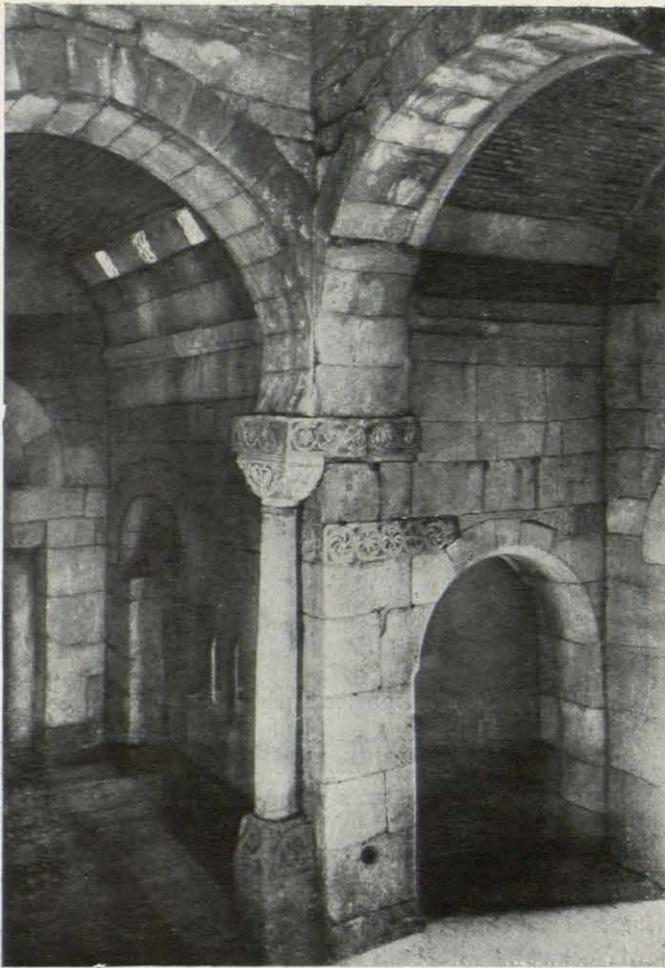
SAN PEDRO DE LA NAVE (ZAMORA). INTERIOR DE LA IGLESIA RECONSTRUIDA

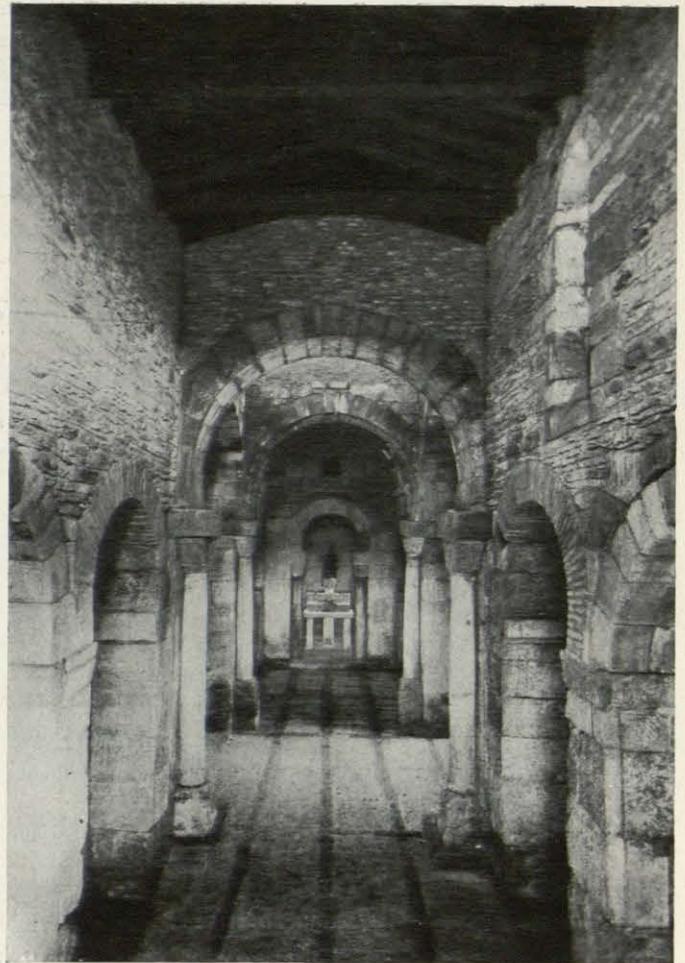
SAN PEDRO DE LA NAVE (ZAMORA). INTERIOR DE LA IGLESIA RECONSTRUIDA

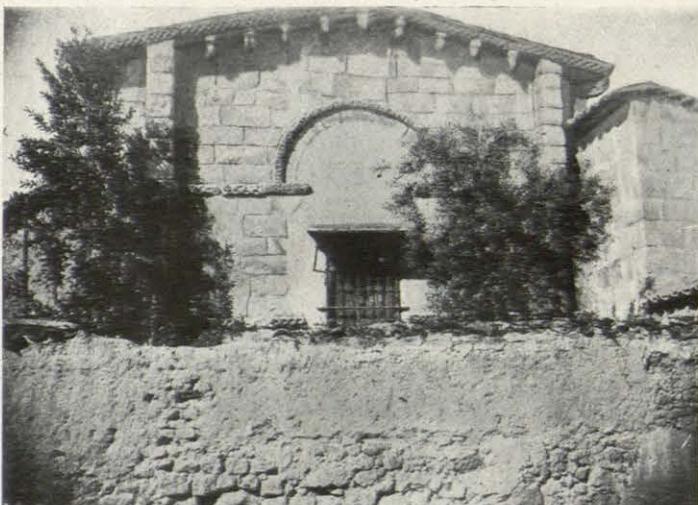
IGLESIA DE SANTO TOME (ZAMORA). EXTERIOR DE LA CABECERA ANTES DE LA REPARACION (Fot. Gómez Moreno.)

También se han reparado algunos de los templos románicos de Zamora: Santo Tomé y Santiago el Viejo, que representan la época arcaica de ese arte, y La Magdalena y Santiago del Burgo, que muestran ya una arquitectura formada, en plena madurez. Estas iglesias, como tantas otras, han sido mutiladas y desfiguradas por obras posteriores, sin interés alguno artístico ni arqueológico: sus interiores fueron encalados, sus pavimentos han subido considerablemente, desfigurando sus proporciones primitivas; tapáronse o mutiláronse antiguas ventanas, abriendo bárbaramente huecos nuevos; a ocultar el templo y modificar su aspecto exterior contribuyeron una porción de pobres construcciones y cobertizos que se han ido agregando a través de los siglos, entre ellas la sacristía, cuya necesidad no se dejaba sentir en la época románica. En Santo Tomé se gastaron 6.000 pesetas en tirar el almacén que ocultaba la fachada norte y una sacristía inmediata, en descubrir la puerta, en abrir y reparar las ventanas de los testeros de las capillas de la cabecera, en rehacer las bóvedas de éstas con cerchones de madera y reparar todas las cubiertas. Tres mil invirtiéronse en Santiago el Viejo en demontar el presbiterio, muy volcados todos sus muros, y en reconstruirle, haciendo de cerchones de madera la bóveda de medio cañón que tuvo y había desaparecido a causa de la ruina. En Santa María de la Orta—para cuyas obras se han concedido 1.500 pesetas—, comiézase ahora a desencalar su interior. De mayor importancia que las anteriores fué la reparación de Santiago del Burgo, que importó algo menos de 20.000 pesetas: desencaláronse también muros y bóvedas, derribóse la sacristía y unas construcciones que ocultaban la fachada sur; se rehicieron dos contrafuertes, descubriéndose la puerta de los pies, el rosetón sobre ella, que hubo que reparar, y otros huecos primitivos; se consolidaron algunas bóvedas, rebajóse el pavimento, ya que el antiguo estaba a 1,10 metros bajo el actual, y se han reparado la cubierta de la torre y los tejados.

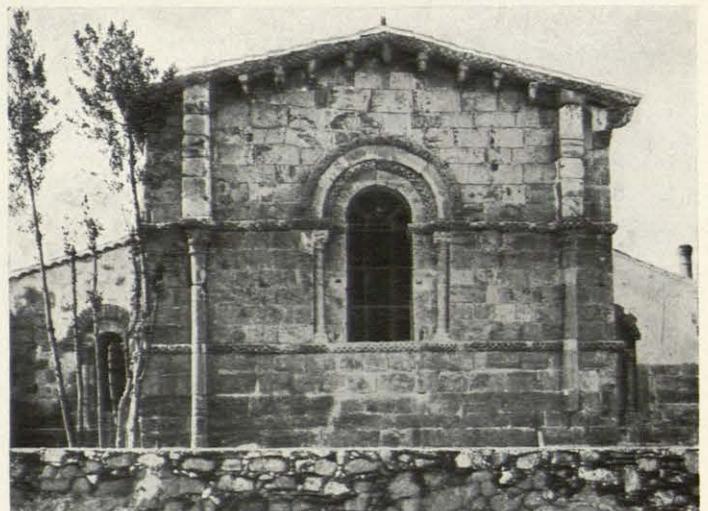
EXTERIOR DE LA CABECERA REPARADA

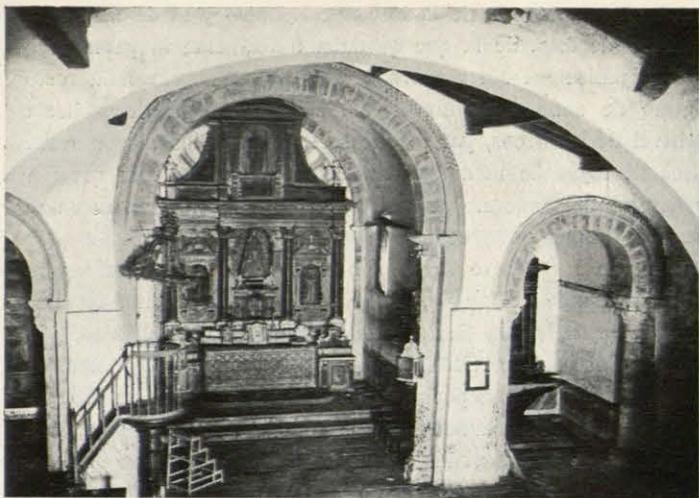
IGLESIA DE SANTO TOME (ZAMORA). INTERIOR ANTES DE LA REPARACION (Fot. Gómez Moreno.)

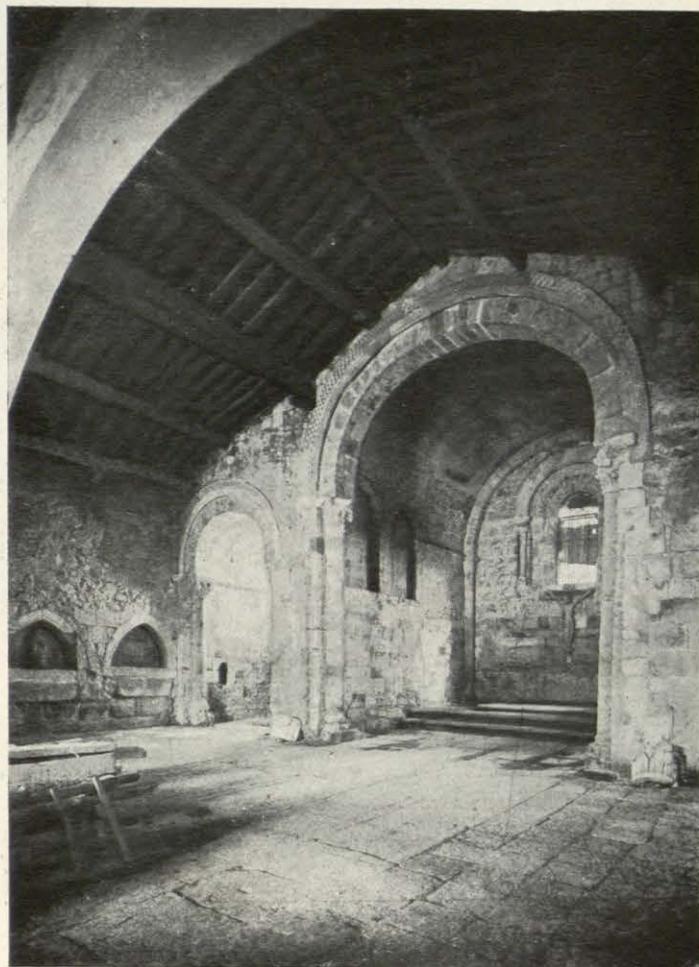
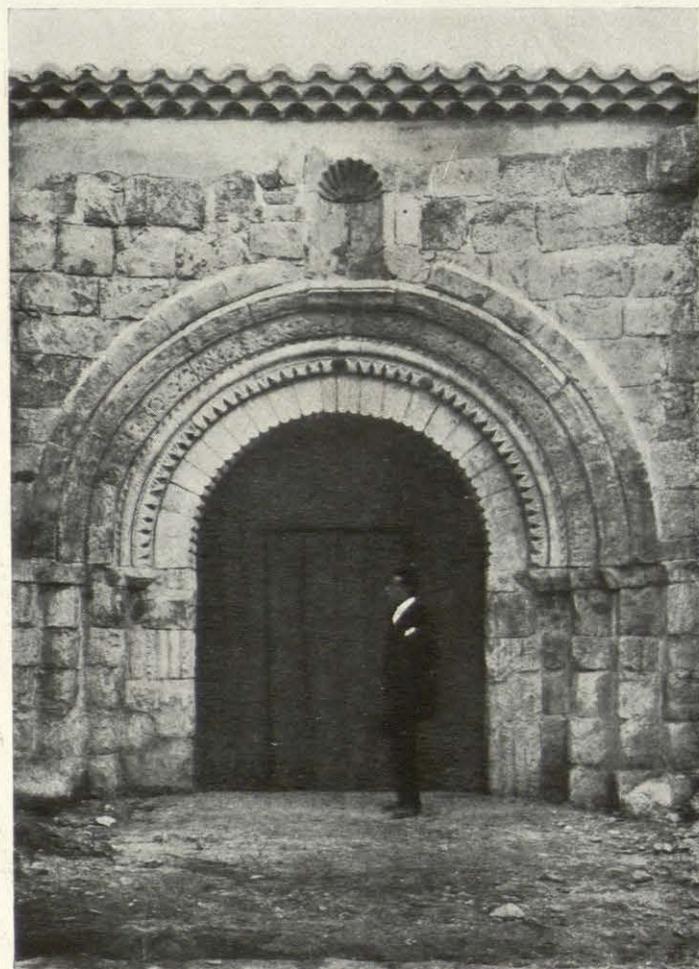
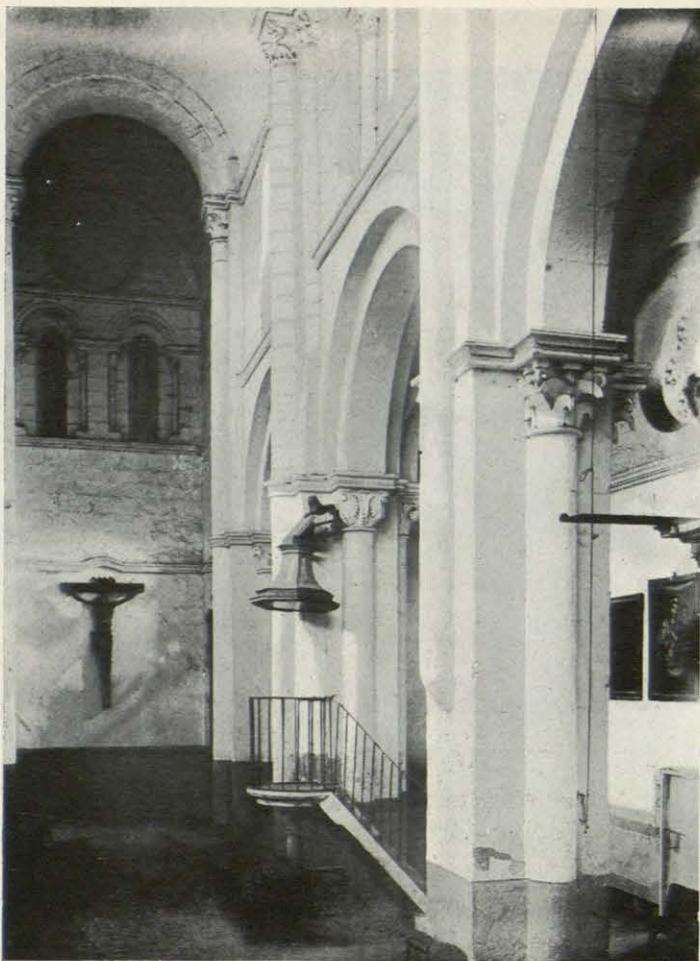
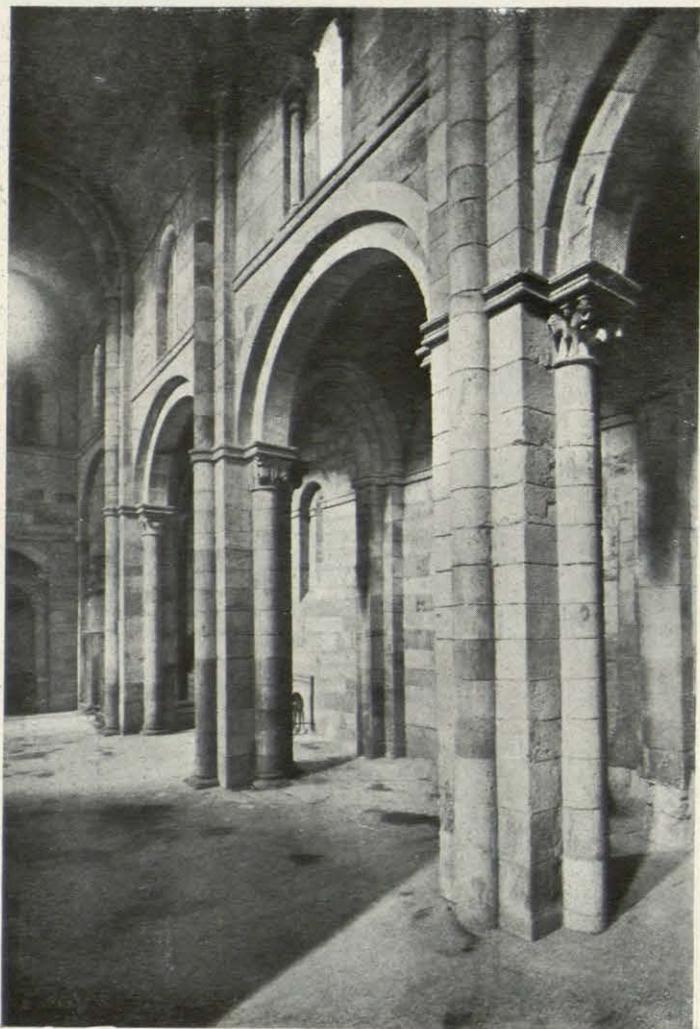
IGLESIA DE SANTO TOME (ZAMORA). PUERTA EN EL MURO N., QUE ESTABA OCULTA POR UN ALMACEN

ZAMORA. IGLESIA DE SANTA MARIA MAGDALENA. ARRIBA:
INTERIOR ANTES DE LA REPARACION (Fot. Gómez Moreno.)

ABAJO: INTERIOR DESPUES DE LA REPARACION

En La Magdalena, 7.000 pesetas permitieron desencalar

el interior, abrir antiguos huecos tapiados, poner cristales en todos ellos, hacer practicable la puerta de los pies que daba a un corral, recubrir con tablas los elementos de la tosca armadura de la nave y avanzar el altar mayor para la mejor visualidad del ábside.

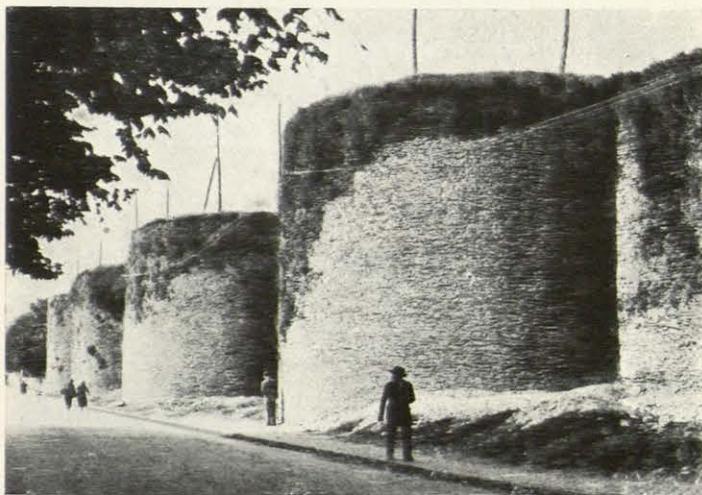
LUGO. CUBOS DE LA MURALLA, QUE HAN SIDO REPARADOS

solidación de los cubos de la muralla de Lugo, obra romana en gran parte, hecha de lajas de pizarra, que amenazaba derrumbarse rápidamente. Gastáronse en ello 13.370 pesetas.

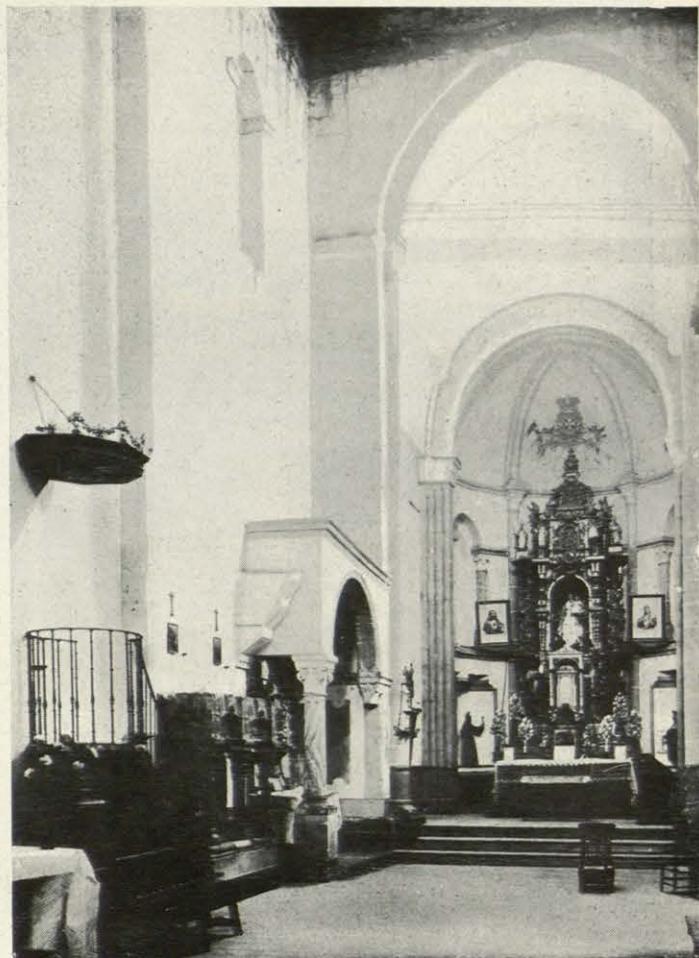
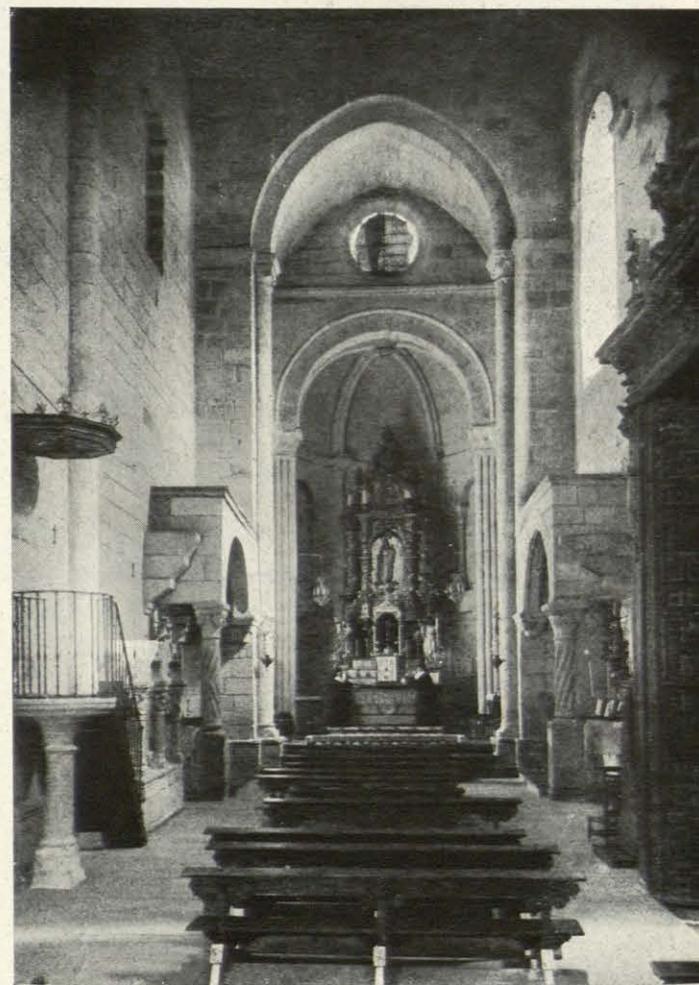
TORO. IGLESIA DE SAN LORENZO. DETALLES DEL INTERIOR
ANTES Y DESPUES DE LA REPARACION

Sobre el Duero, aguas arriba de Zamora, Toro tiene una insigne colegiata románica bien conocida y varios pequeños templos mudéjares, de ladrillo. A dos de ellos—San Lorenzo y el Salvador—ha llegado la labor del servicio de Conservación de monumentos. Gastáronse en el primero 14.000 pesetas en descubrir las arquerías ciegas de ladrillo que decoran tanto su interior como su exterior; en rebajar el pavimento de la parte de los pies, en abrir varios huecos primitivos tapados y suprimir, en cambio, otros modernos; en descubrir la puerta del muro de poniente y consolidar éste, reparando la que da entrada a la sacristía; con motivo de estas obras, han aparecido varias viejas imágenes que estaban emparedadas. En la iglesia de El Salvador el gasto fué de 7.500 pesetas, y las obras consistieron en desencalar sus muros y bóveda, lo que dió lugar al descubrimiento de pinturas en ésta y en el muro norte; en consolidar las pilastras, en el arreglo de pavimentos y reparación de las cubiertas. En la misma provincia de Zamora también se ha reparado la cubierta piramidal de la torre de Mombuey, obra románica, con preciosa cornisa de sabor compostelano.

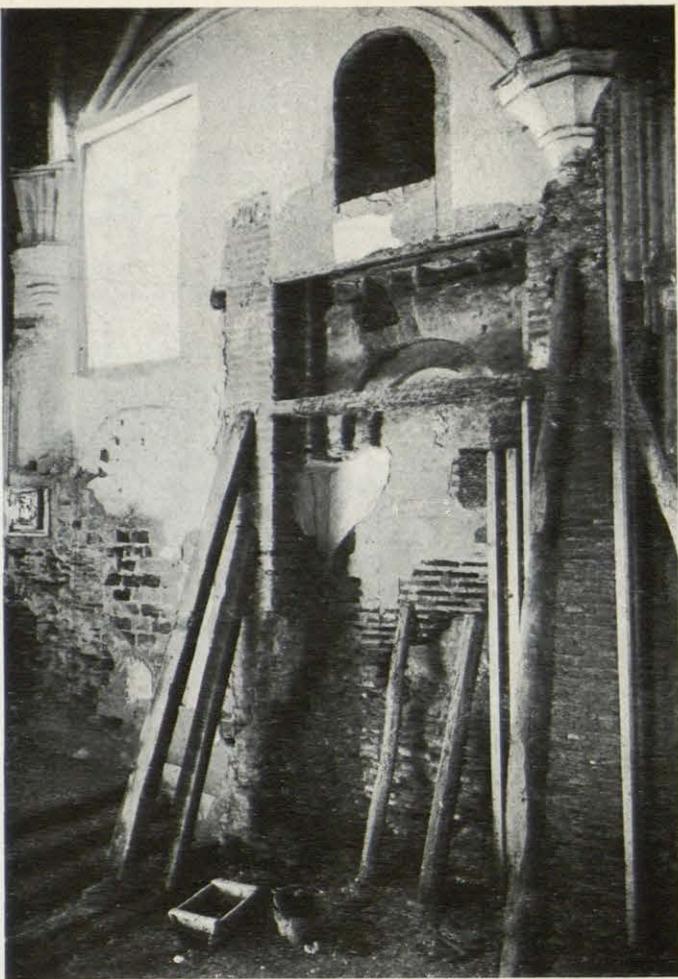
INTERIOR REPARADO
