## Cine de Actualidades

Arq. S. ULARGUI

## CINE DE ACTUALIDADES

AVENIDA DE EDUARDO DATO 4 MADRID

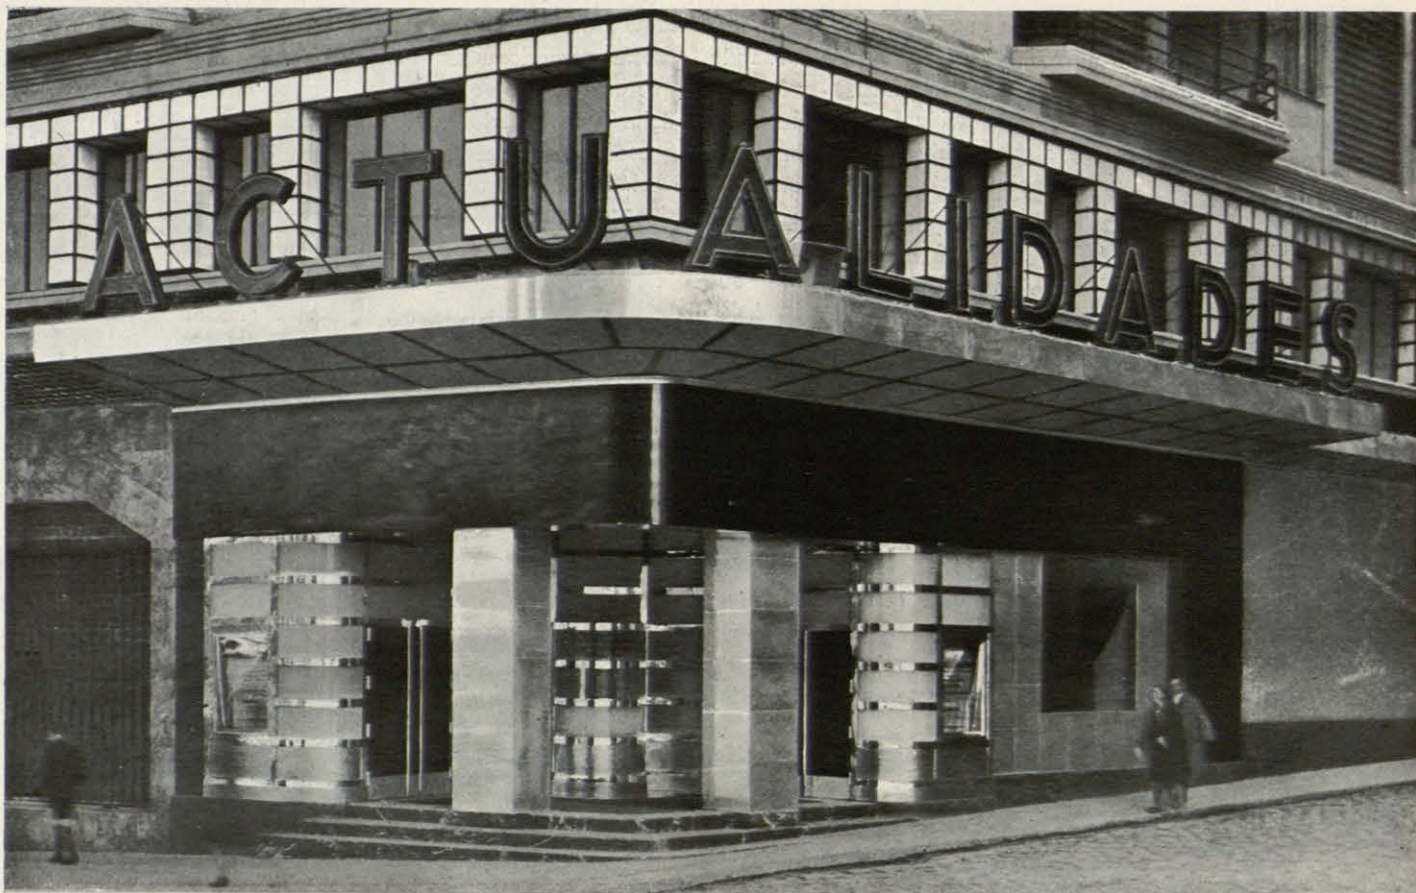
El "Cine de Actualidades" se ha dispuesto en un local destinado a usos comerciales, que comprendía planta baja y entresuelo. Dando el solar a la Gran Vía y a la calle de Tudesco, se ha llevado el cine hacia esta calle, para dejar libre la mayor superficie posible en la Gran Vía, por razones de aprovechamiento económico.

El ingreso se ha colocado en la esquina, por ser el punto de máxima atracción, y ésta se ha acentuado, destacando la taquilla y dejando el vestíbulo visible desde el exterior.

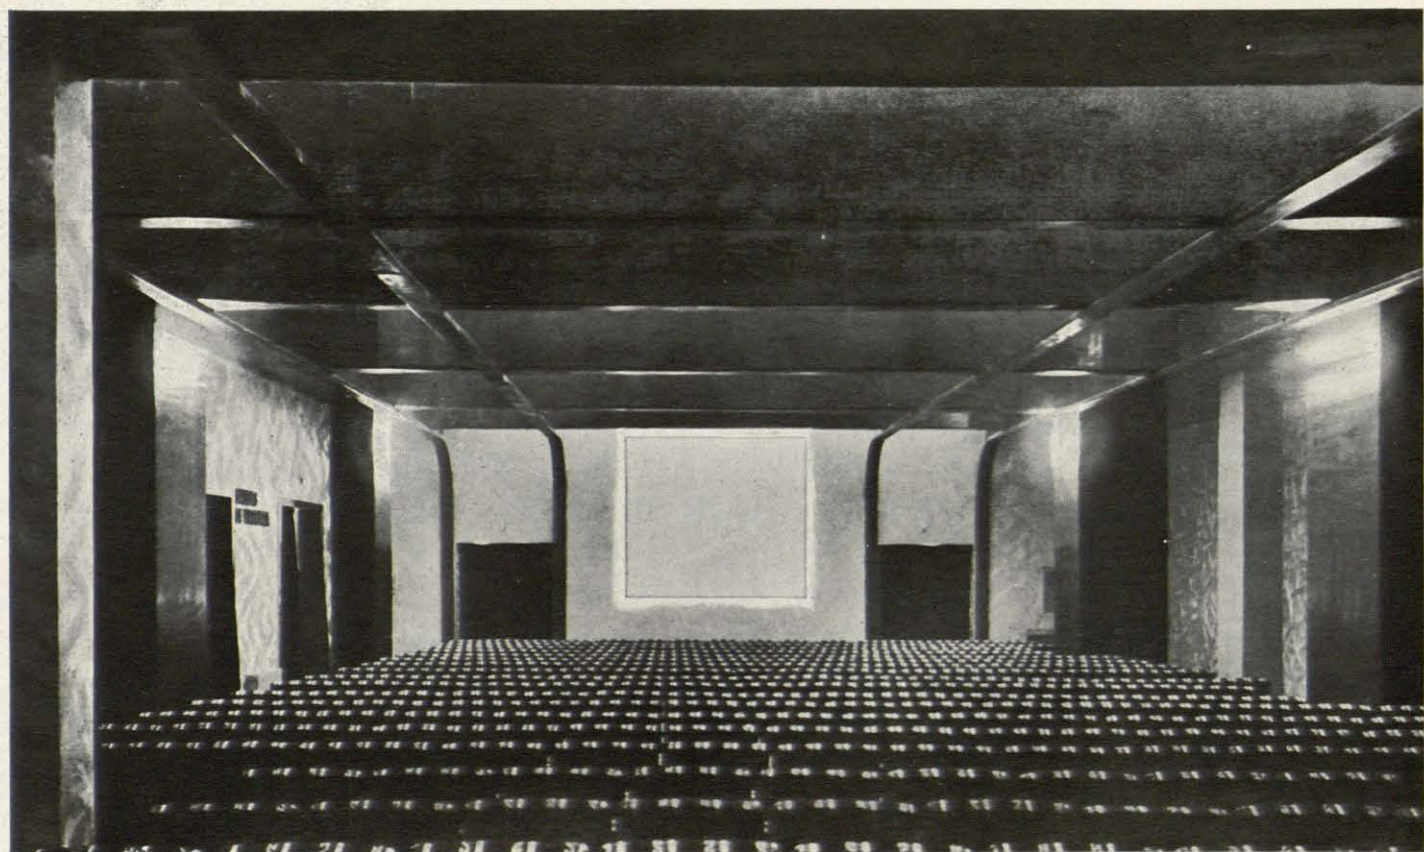
INTERIOR DE LA SALA

La sala ha sido muy forzada; ha habido que respetar, por razones constructivas, las vigas del piso entresuelo, y la composición se ha llevado simplemente a base de iluminación y color, y el estudio de un tipo de butaca adecuado y de gran confort. Ha sido dotada de instalación de ventilación y refrigeración.
