## 1962. EDIFICIO DE VIVIENDAS. Avda. Alcázar de Toledo, Vigo.

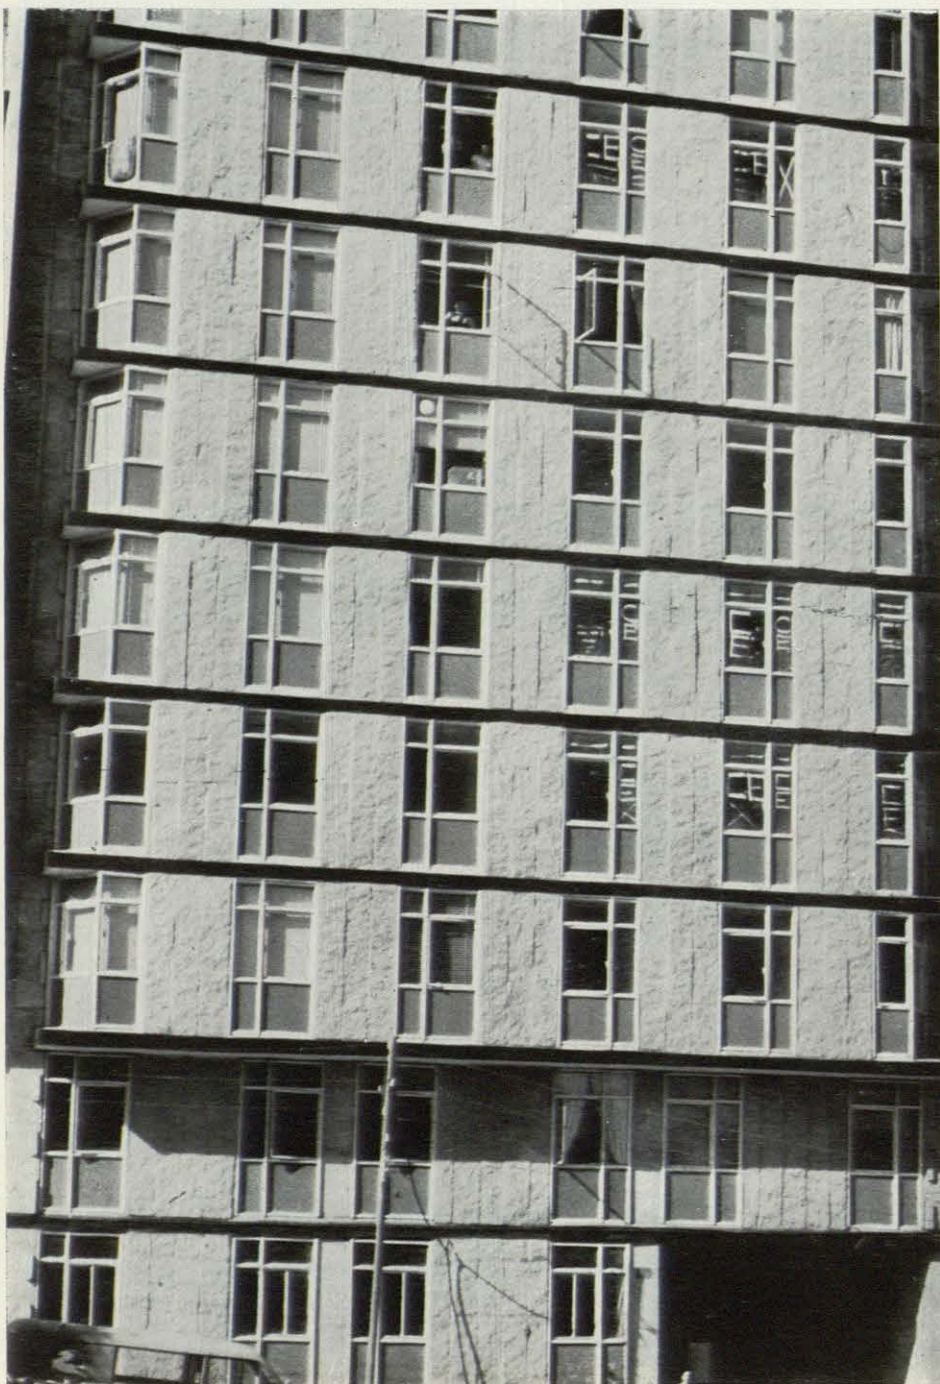
El conjunto que constituye cada ventanal fue prefabricado con H.A. a pie de obra. Su encofrado portaba la carpintería metálica, que era embebida por el hormigón a su vertido, y asimismo al aislamiento. En su cavidad interna se alberga un convector.

Es mi segundo empleo de "pastas" de granito en edificación urbana. El primero lo efectué en la misma calle, una casa más abajo. La primera vez resolví utilizarlas en última instancia (\*). La segunda, desde el principio, con deliberación, estableciendo en proyecto todas las previsiones y disposiciones constructivas para su más adecuada puesta en obra.
