## Casa y estudio del pintor Rolando

Finca Eduardo. Carretera de Mairena del Aljarafe a Almensilla  
Mairena del Aljarafe. Sevilla

Guillermo  
Vázquez Consuegra,  
arquitecto

Proyecto: 1980  
Construcción: 1983  
(Aún no terminada)

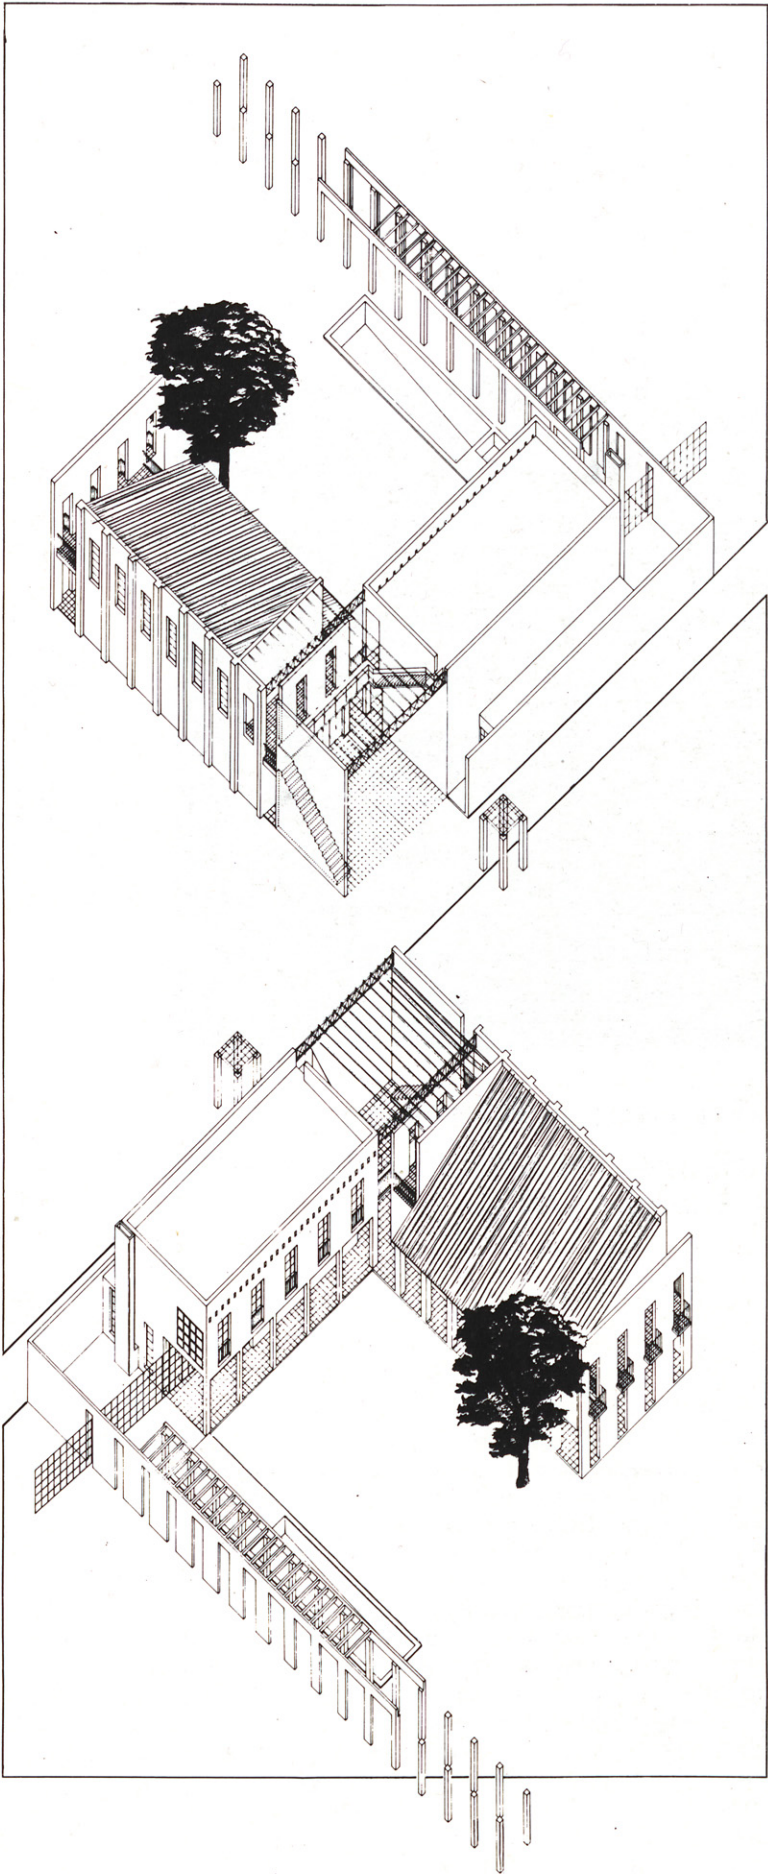
En esta página, axonómicas y vista en el paisaje.  
En la página siguiente, la Casa Rolando y su entorno de olivos.  
Plantas primera y segunda.

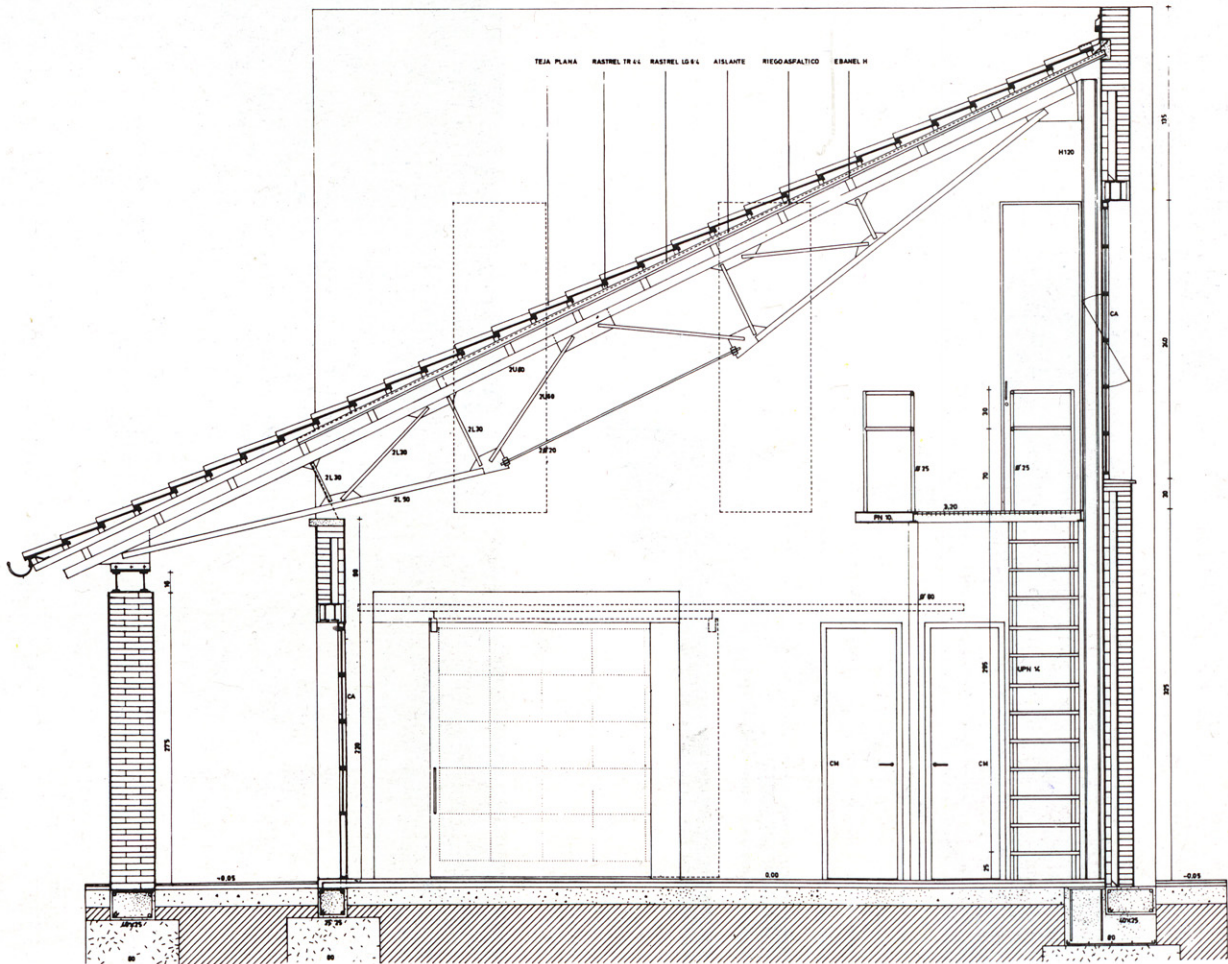
Sección constructiva del taller.

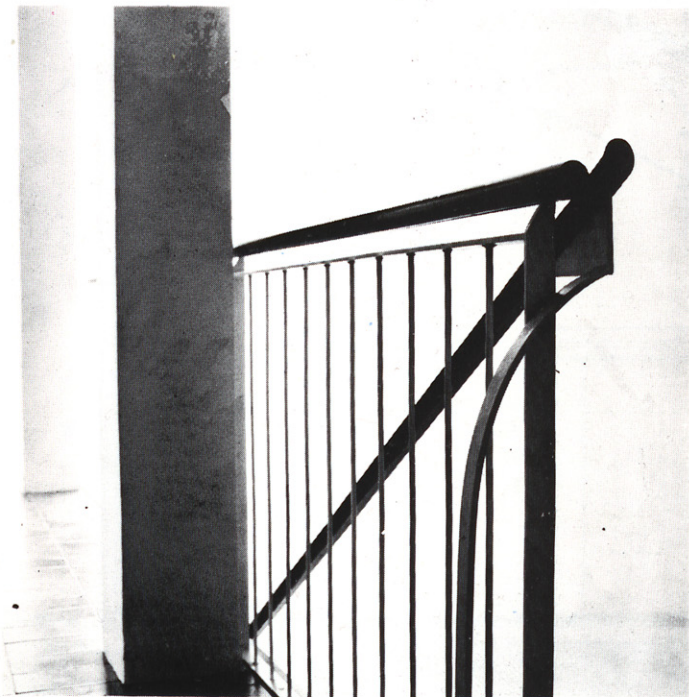
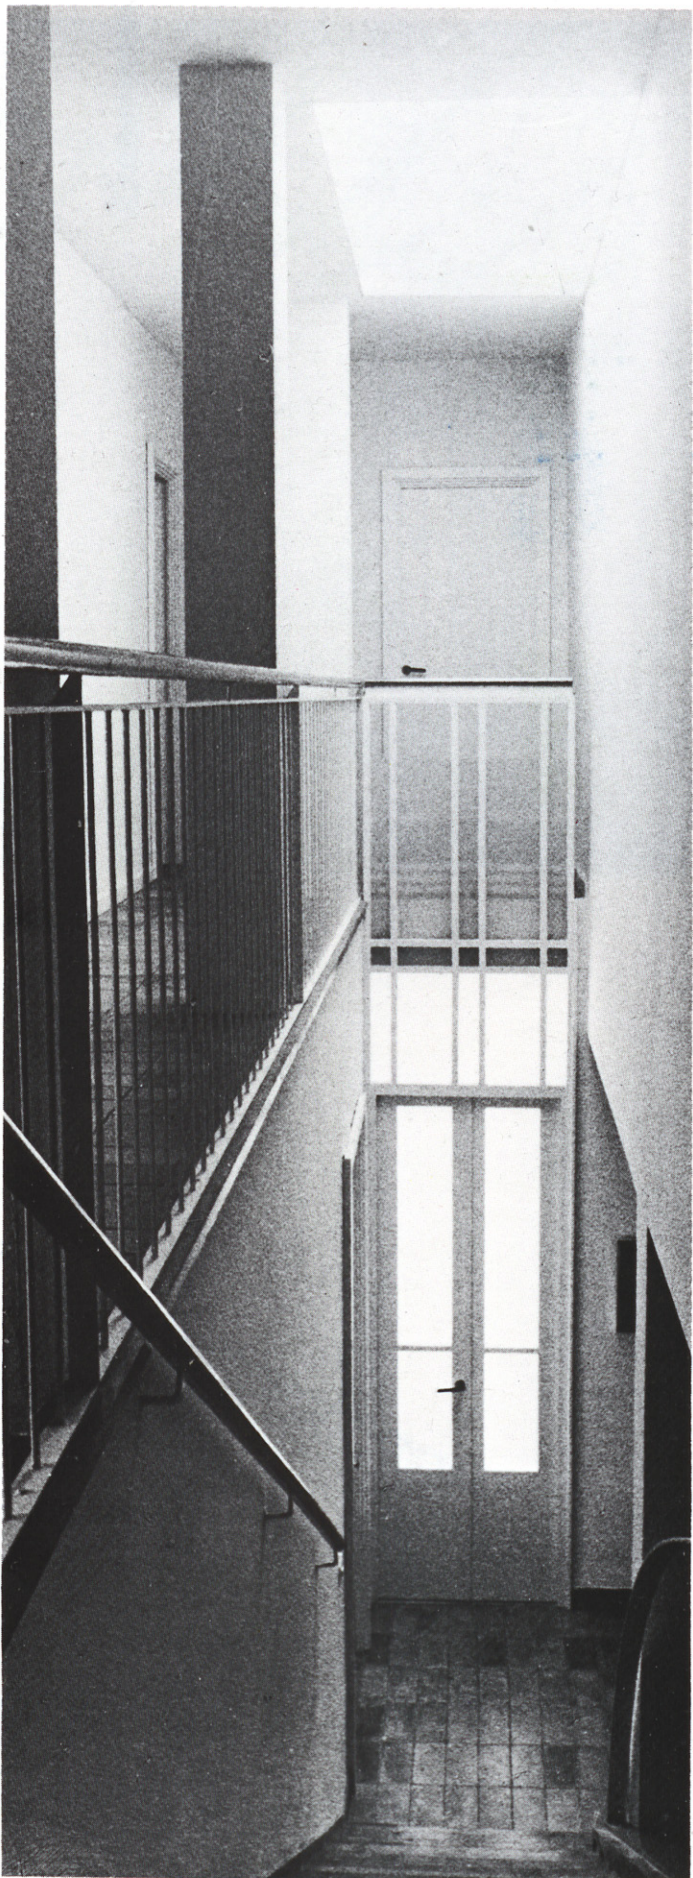
*Bocetos y detalles de las barandillas de la escalera.*
