Rehabilitación de la iglesia de Sto. Domingo en Alarcón

Concurso

Primer premio

E. Batllé i Durany
J. Roig i Durán

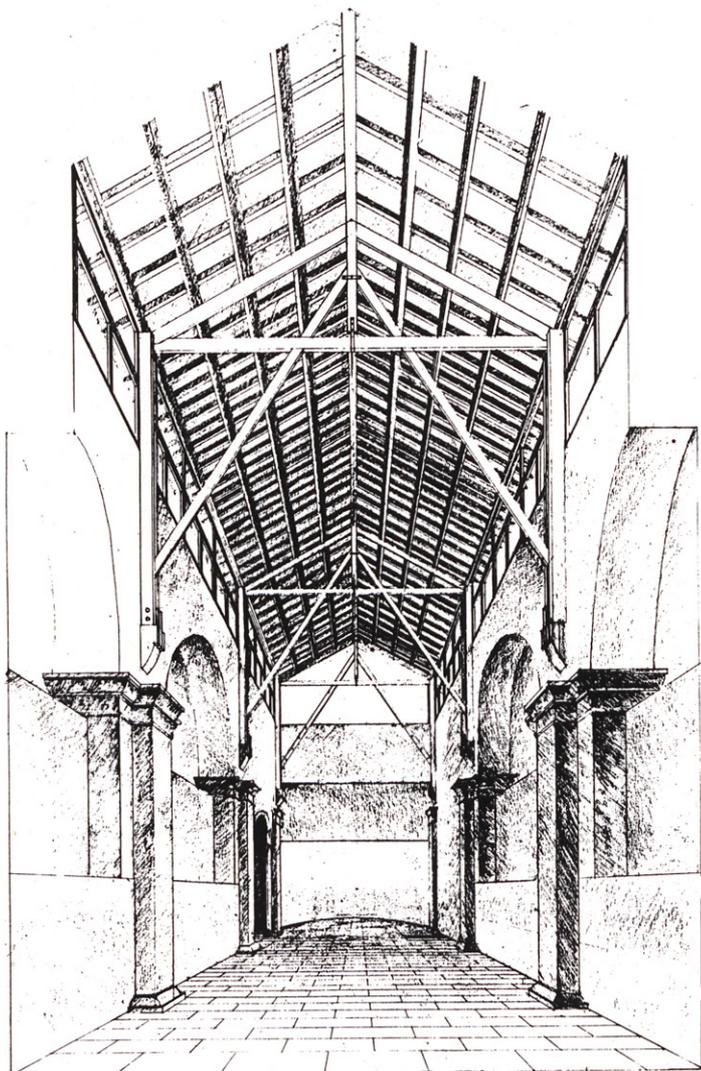
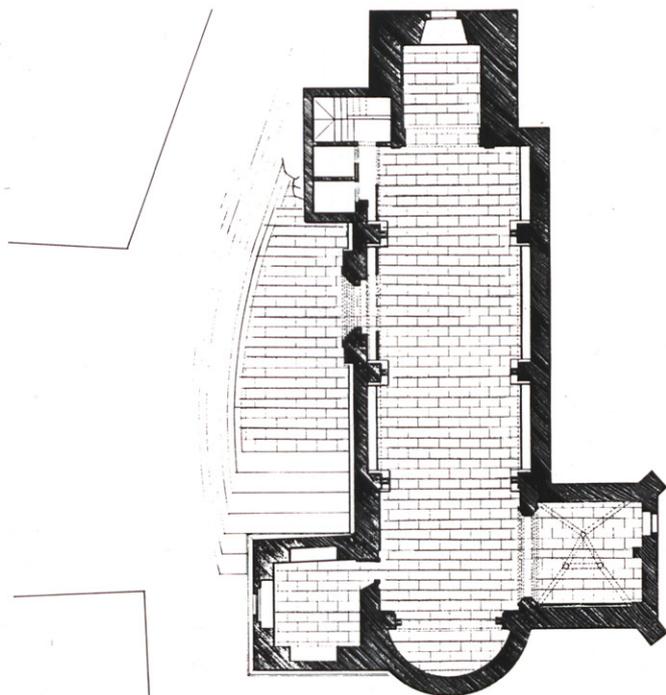
El primer premio propone fundamentalmente realizar un remate de las paredes de la iglesia, cornisa nueva a partir de la que aparece un moderno friso retanqueado y compuesto por las vidrieras. La cubierta se realiza mediante cerchas y jabalcones que prolongan la estructura pétreo. La propuesta opta por un camino intermedio entre historia y modernidad resolviéndolo hábilmente. De la plaza tan sólo insinúa el tratamiento.
